中国通信服务四川公司办公基地暨云计算创新
产品研发运营中心项目
水土保持监测总结报告

建设单位：四川省通信产业服务有限公司

监测单位：四川嘉源生态发展有限责任公司

二〇二四年二月

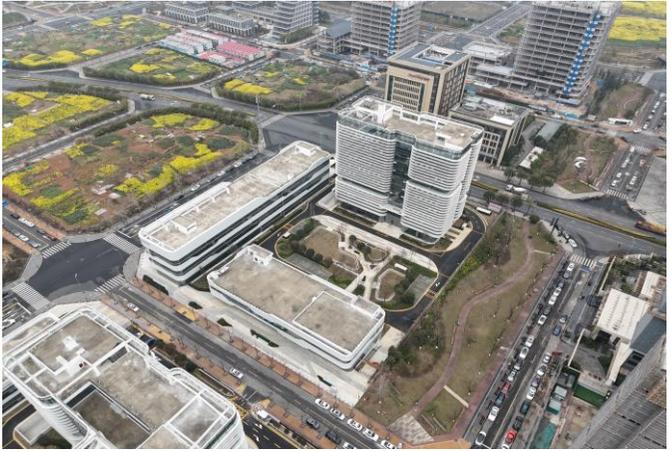
序号	监测点	监测位置	监测内容	监测方法	监测点照片
1	A 地块航拍（建构 筑物区）	E104° 5′ 12.54″，N30° 30′ 58.08″； H474m	扰动地表面积、水土流 失情况、水土保持措施 实施情况及达到的效果	调查监测、资料 分析、遥感监测、 实地量测

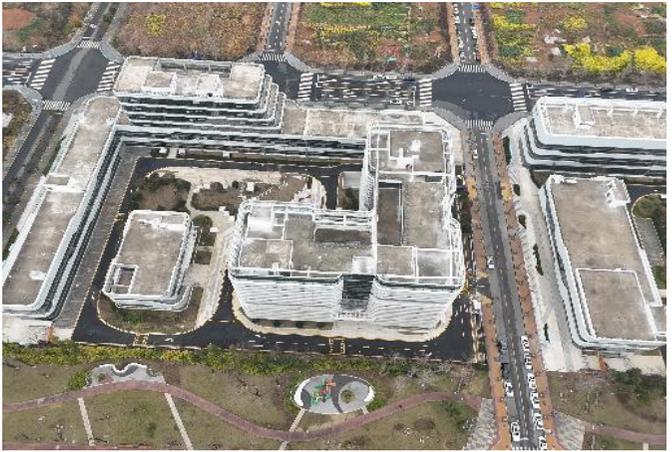
2	B 地块航拍（建构 筑物区）	E104° 5′ 12.54″，N30° 30′ 58.08″； H474m	扰动地表面积、水土流 失情况、水土保持措施 实施情况及达到的效果	调查监测、资料 分析、遥感监测、 实地量测

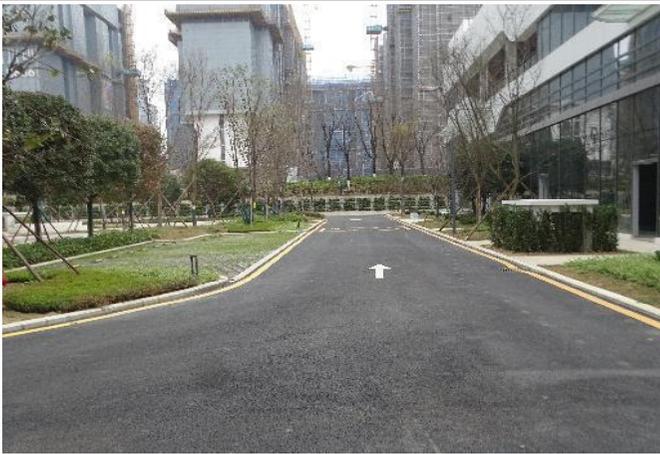
3	A 地块道路与广场 区	E104° 5' 12.54" , N30° 30' 58.08" ; H474m	扰动地表面积、水土流 失情况、水土保持措施 实施情况及达到的效果	调查监测、资料 分析、遥感监测、 实地量测

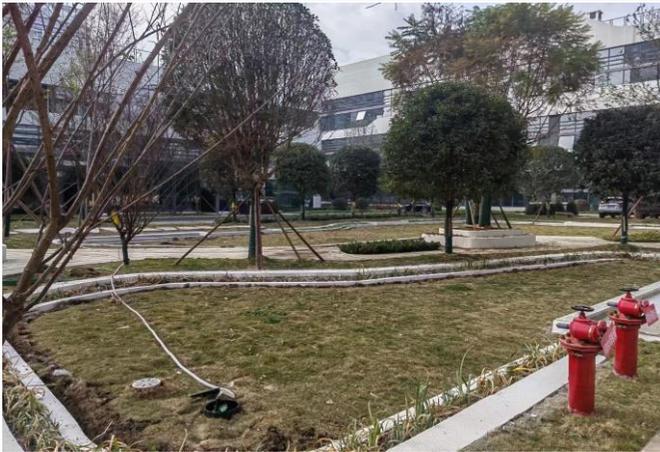
4	A 地块景观绿化区	E104° 5' 12.54" , N30° 30' 58.08" ; H474m	扰动地表面积、水土流 失情况、水土保持措施 实施情况及达到的效果	调查监测、资料 分析、遥感监测、 实地量测

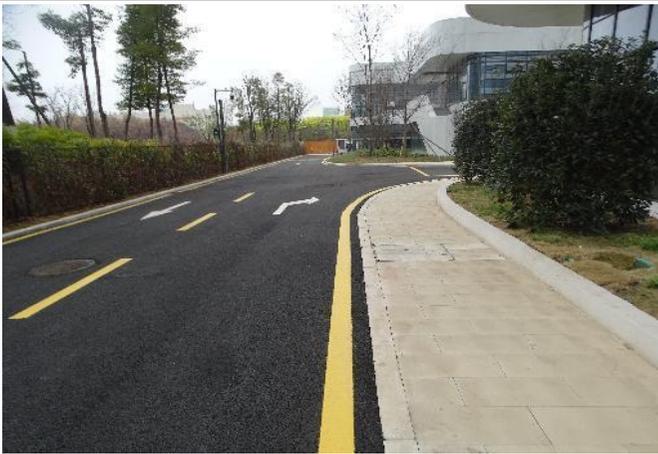
5	B 地块道路与广场 区	E104° 5' 12.54" , N30° 30' 58.08" ; H474m	水土保持措施实施情况 及达到的效果	调查监测、资料 分析、遥感监测、 实地量测、植物 样方法

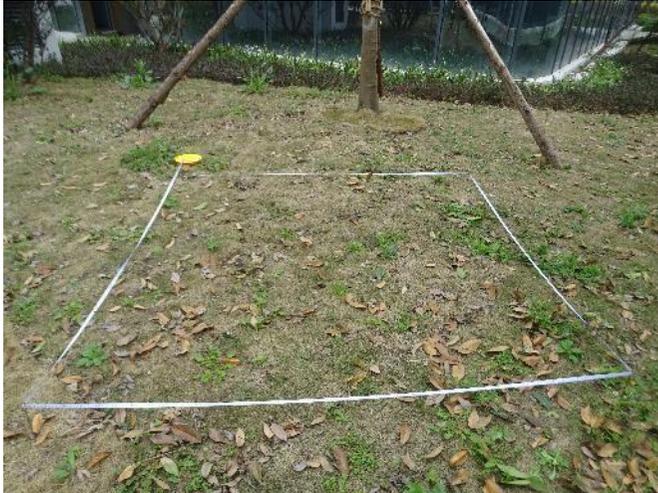
6	B 地块景观绿化区	E104° 5' 12.54" , N30° 30' 58.08" ; H474m	水土保持措施实施情况 及达到的效果	调查监测、资料 分析、遥感监测、 植物样方法、实 地量测

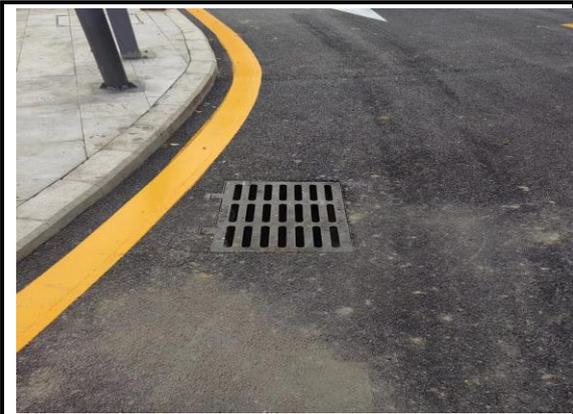
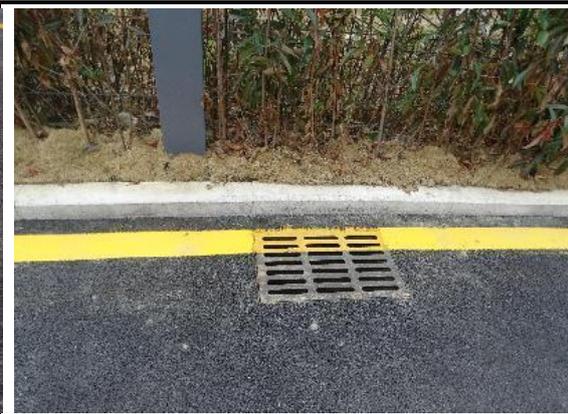
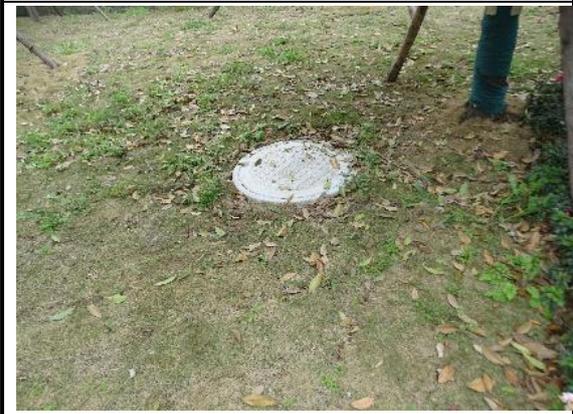
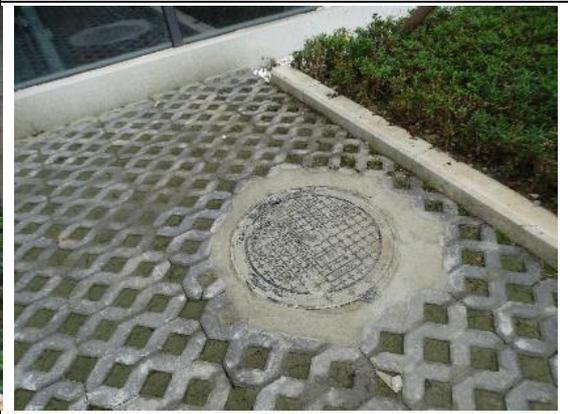
雨水口	雨水口

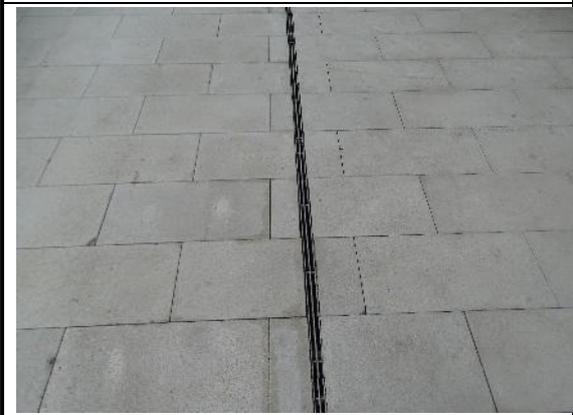
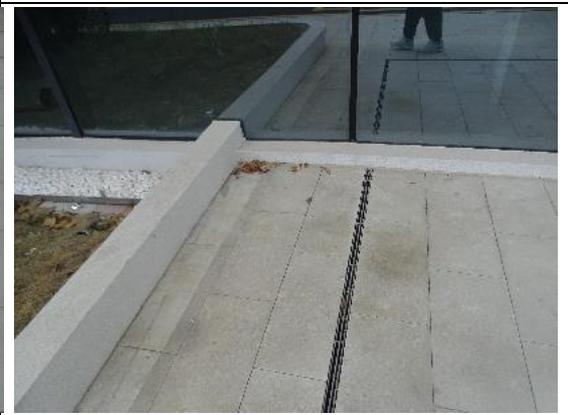
雨水管	雨水管

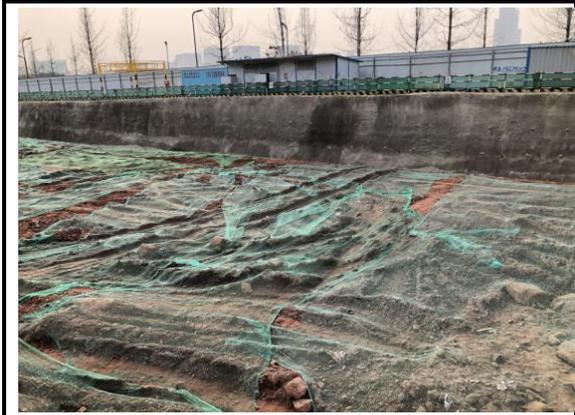
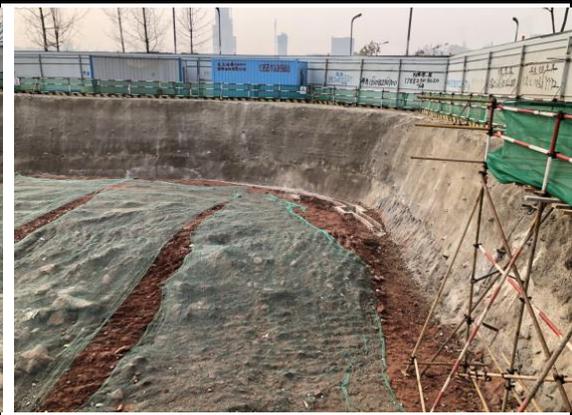
A 地块临时苫盖 (2020 年)	A 地块浆砌砖排水沟 (2020 年)

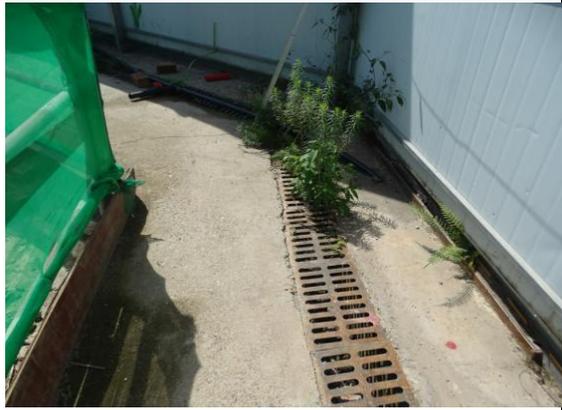
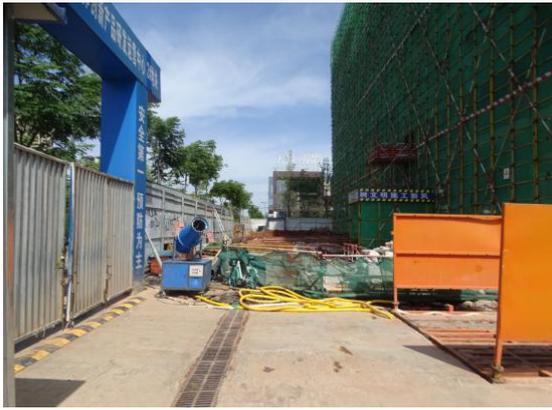
<p>A 地块排水沟 (2021 年)</p>	<p>A 地块排水沟 (2021 年)</p>

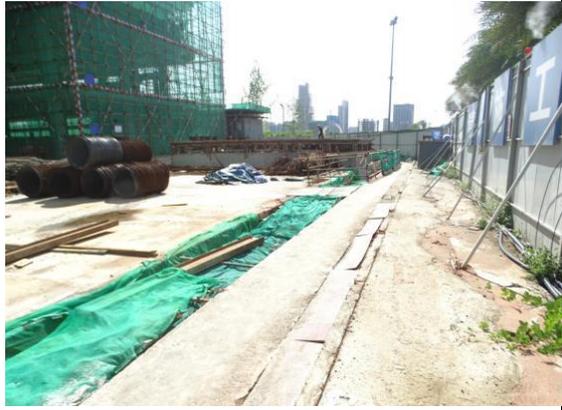
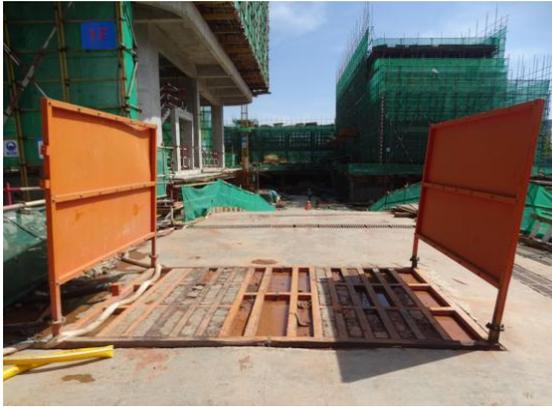
<p>B 地块排水沟（2021 年）</p>	<p>B 地块排水沟（2021 年）</p>

<p>A 地块临时苫盖（2021 年）</p>	<p>B 地块洗车池（2021 年）</p>
